ÅTGÄRDSUTREDNING

UMEÅ HAMN AB

2022-01-28

Generalkonsult Umeå Hamn

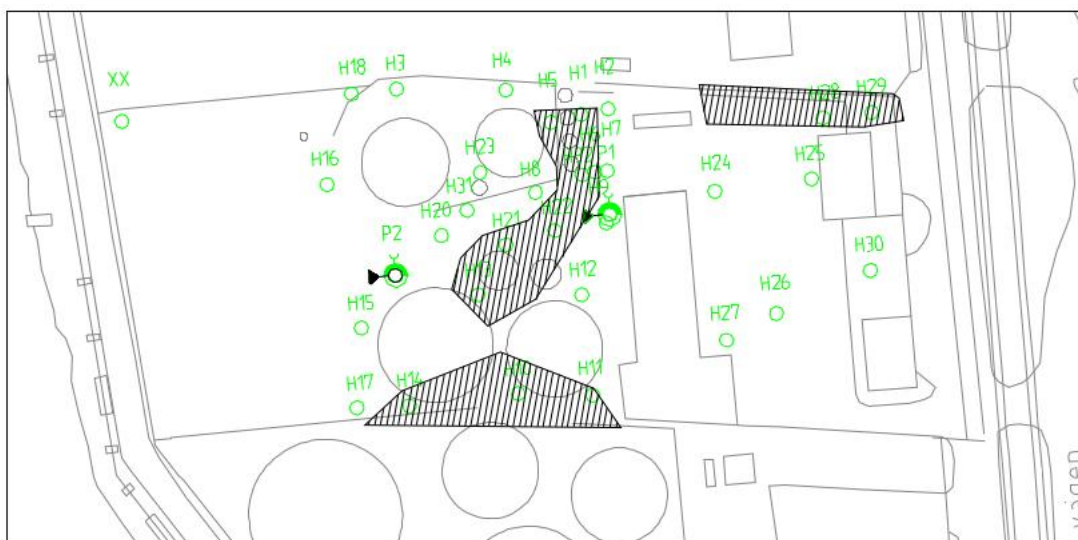
De utförda undersökningarna visar att marken inom Preems fastighet är delvis påverkad av verksamheten. I undersökningen som utfördes 2001 påvisas en tydlig närvaro av petroleumprodukter. I figur 1 nedan visas utbredningen av de områden där höga halter har påträffats.

Figur 1. Det rastrede området visar grova uppskattningar av områden med halter överstigande aktuella riktvärden.

Aktuell undersökning visar dock att området för föroreningsspridning är avgränsad i östlig och västlig riktning. Inga halter överstigande aktuella riktvärden kunde konstateras varken i mark eller vattenprover.

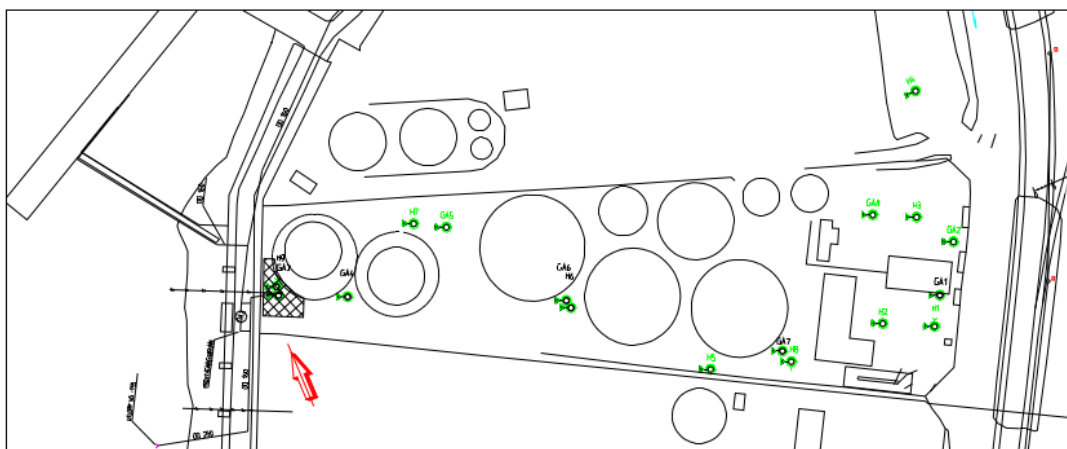
I områdets västra del, nedanför cistern 102, uppmättes dock halter av alifater, aromater och BTEX som klart överskrider antagna riktvärden. Provtagningspunkten är belägen i anslutning till en oljeavskiljare som, enligt muntliga uppgifter, tidigare har fungerat dåligt. Oljeavskiljaren är numer ombyggd och antas fungera väl. I figur 2 nedan visas en uppskattning av det förorenade området.

Figur 2. Det rasterade området visar en uppskattning av det förorenade områdets utbredning.

Halterna inom det markerade området överskrider riktvärdena upp till 13 ggr för TEX. Dessa föroreningar är relativt lättflyktiga och risk kan därmed finnas att de sprids via grundvattnet till recipienten.

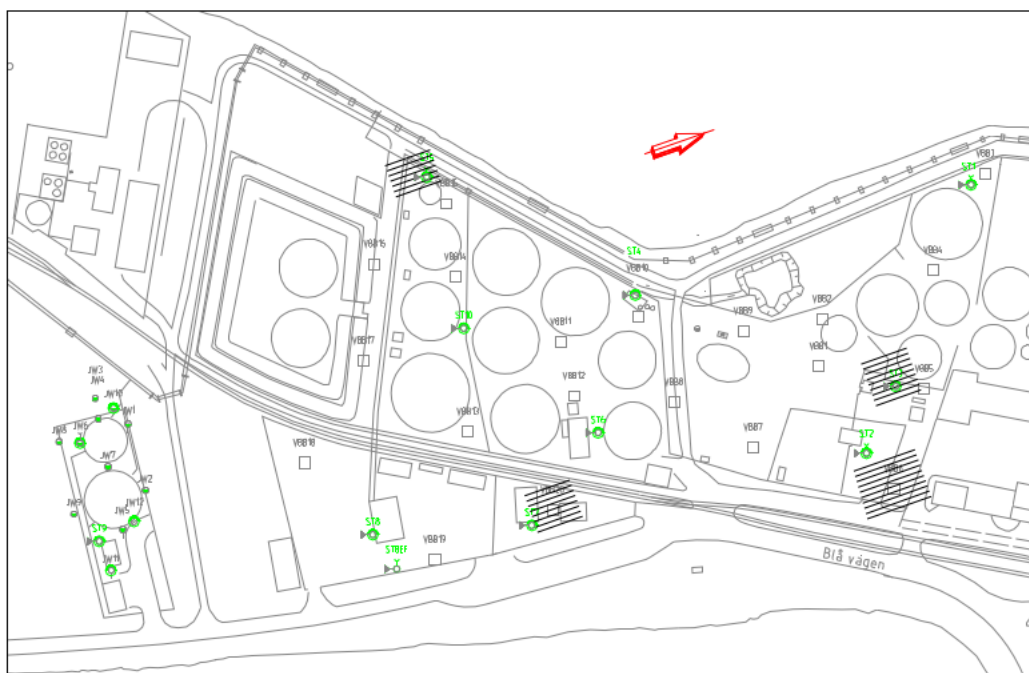
De utförda undersökningarna visar att marken inom Statoils fastighet är delvis påverkad av verksamheten. Vid de två punkter som ligger mot Österfjärden påvisas en tydlig närvaro av petroleumprodukter, främst i form av alifater och aromater. Uppmätta halter vid dessa punkter understiger huvudsakligen de aktuella riktvärdena med undantag för tyngre aromater som överstiger riktvärdena 2 respektive 2,5 ggr. De tyngre aromaterna har en ökad förmåga att binda till organiskt material, vilket minskar risken för spridning. Uppskattad utbredning av föroreningar redovisas i figur 3 nedan.

Figur 3. Rastrerade områden visar grova uppskattningar av utbredningen av områden med halter överstigande aktuella riktvärden. I områdets norra del, nedanför cistern 307, uppmättes halter av aromater som överskrider antagna riktvärden.

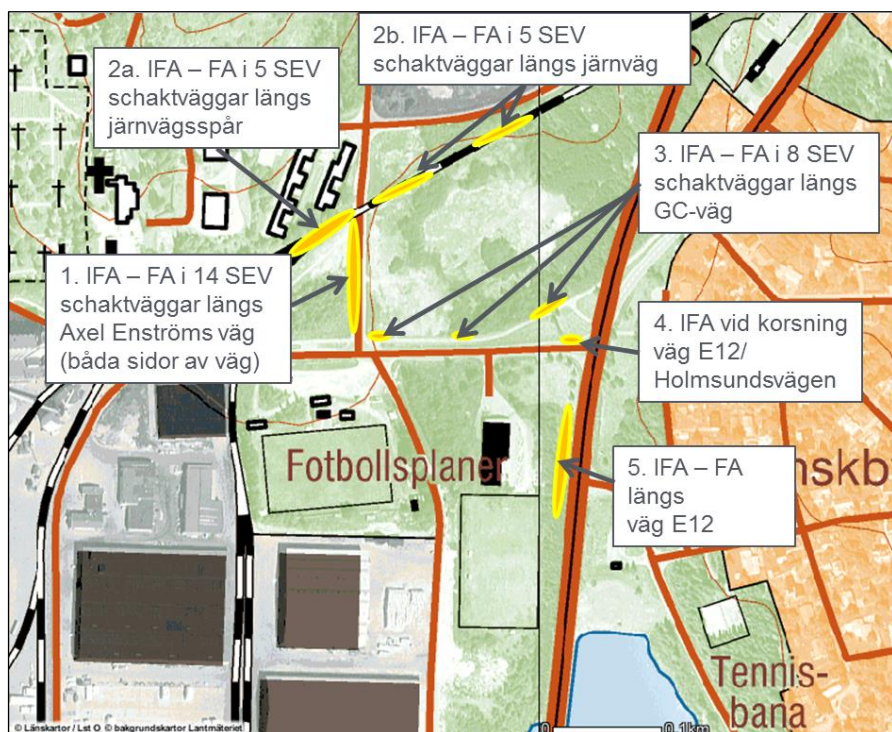
Resthalten innebär dock att massor från saneringsområdet som innehåller arsenik och/eller PAH-halter från bakgrunds nivå till platsspecifika riktvärden kan utgöra en risk för hälsa eller miljö på en plats med annan markanvändning. Om massor förflyttas från området bör dess halt av arsenik och PAH undersökas för att förhindra att masstransporten medför en hälso- eller miljörisk på en ny lokal.

Kvarlämnad förorening vid väg och järnväg redovisas i figur 4 nedan. Schaktsanering kring dessa områden har skett med hänsyn till anläggningarnas stabilitet. Sanering mot väg E12, Holmsundsvägen, Axel Enströms väg och järnväg har skett med ett säkerhetsavstånd om 3 m från väggkant och släntlutning ca 1:2. Mängd förorening som kvarlämnats har beräknats utifrån medelhalt av klass IFA (icke farligt avfall) samt FA (farligt avfall) i schaktväggar och schaktbotten. Denna medelhalt är för arsenik 79 mg/kg och för PAH M 633 mg/kg. Mängd förorenade massor som lämnats kvar har uppskattats till 2700 ton vilket ger en mängd förorening som är kvar inom området till ca 200 kg arsenik och 2300 kg PAH M.

Figur 4. Kvarlämnade föroreningar markerade med gul/orange cirkel.
